ESTUDO DE CASO

Produto	Anéis de Compressão e Guia
Segmento	Siderurgia
Caso nº	2016.002

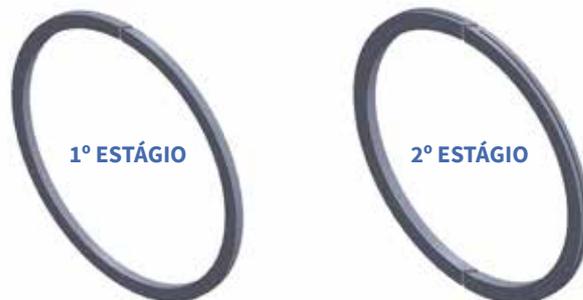
Anéis de Compressão

Uma planta siderúrgica possuía um compressor vertical imprescindível para o seu funcionamento. Contudo, os anéis de compressão e guia desse compressor falhavam após um curto período de trabalho, apresentando uma aparência quebradiça. Além de gastos excessivos com a reposição dos anéis, o cliente também incorria em perdas de produção oriundas de paradas não programadas. Como agravante, estas paradas apresentavam duração prolongada por conta dos longos prazos de entrega dos anéis importados.

O cliente disponibilizou para a Engenharia Selco amostras dos produtos que falharam, assim como o histórico dessas ocorrências. Combinando essas informações com as condições operacionais do compressor, determinou-se como solução o reprojeto dos anéis e adoção de um material apropriado à aplicação.

Em função da sua alta resistência ao desgaste, o **SCA5** foi identificado como o material ideal. Trata-se de um polímero, composto por PTFE com adição de cargas formuladas para aplicações não lubrificadas.
