# CASO DE ESTUDIO

<b>Producto</b>	Válvulas de Succión y Descarga
<b>Segmento</b>	Gás Natural
<b>Caso n°</b>	2016.003

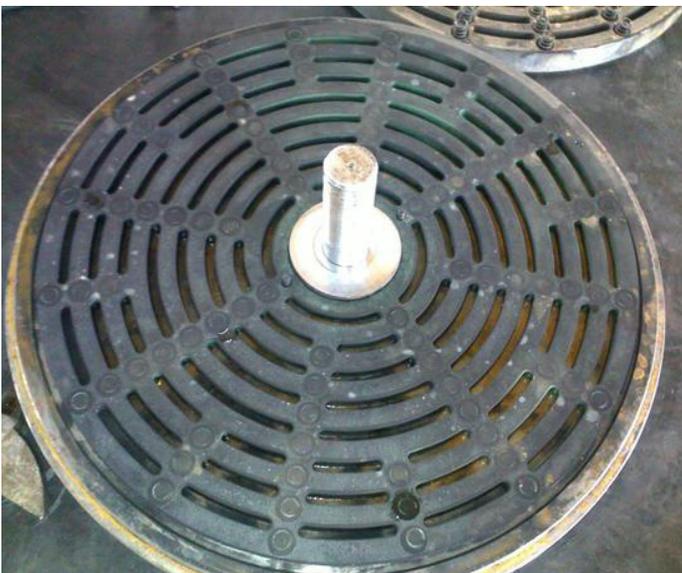
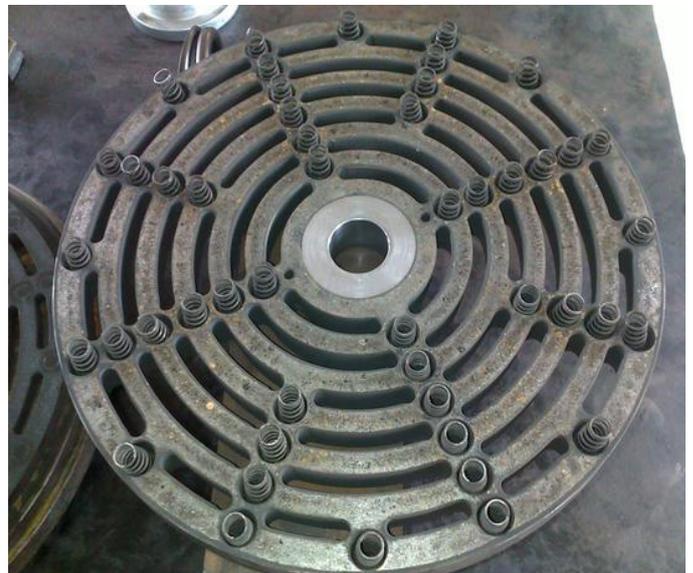
## Proyecto Selco después de 32.000 Horas de Operación

Queda en evidencia el buen estado del disco de cierre y de los resortes de las válvulas enviadas para recuperar, después de la parada del compresor.

Después de cuatro años de operación, el cliente realizó una parada programada del compresor y envió las válvulas para recuperar. Con base en el análisis de desgaste de los componentes, la Ingeniería de Selco concluyó que las válvulas podrían continuar funcionando mas allá de los 48 meses previstos.
